# Varför glas spricker

En publikation från  
Svensk Planglasförening

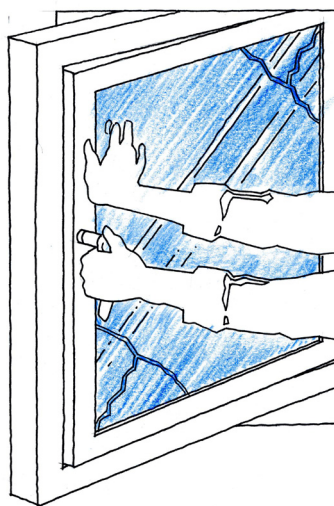
Figur 1. Skjuvning vid öppning/stängning av fönsterbåge

Böjpåkänningar kan uppstå i glaskanten av dynamiska laster, exempelvis vindlast, onormala skjuvkrafter vid öppning/stängning av en fönsterbåge etc. (se figur 1)
